**APLICAÇÃO DE PROTOCOLOS DE AVALIAÇÃO DE RIOS (PAR's)  
NA CARACTERIZAÇÃO DA QUALIDADE AMBIENTAL NA BACIA  
HIDROGRÁFICA DO CÓRREGO DA ONÇA, NO ANO DE 2016,  
MUNICÍPIO DE TRÊS LAGOAS, MS**

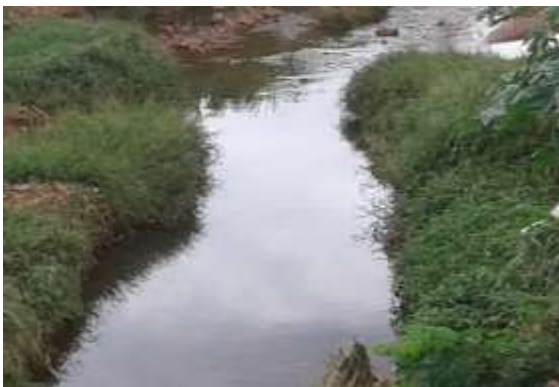
**Figura 4a:** Tipo de ocupação das margens

A aplicação do PAR's ao longo do Córrego da Onça evidenciou-se que, os trechos do ponto 1 (figura 4 (a) e 4(b)) não conservam suas características naturais (considerando tipos de ocupação das margens, tipo de fundo, tipos de substrato,

presença de mata ciliar, e estabilidade das margens), mas ainda restam algumas (poucas) árvores nativas no entorno.

Neste ponto observou-se uma queda das características do habitat, com ênfase nos parâmetros: tipo de ocupação das margens, extensão de rápidos, frequência de rápidos, presença de mata ciliar, extensão de mata ciliar, e presença de plantas aquáticas. A diversidade do habitat nesse ponto foi classificada na categoria “impactado”.

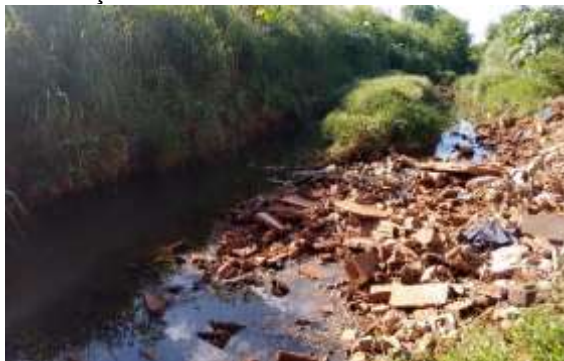
O ponto 2 sofre com várias alterações antrópicas, seja por lixo urbano, entulhos de construção civil, por esgoto doméstico, ausência de vegetação nas margens, enfim, afetando diretamente na qualidade do habitat. Este ponto também foi classificado como “impactado”. Demonstrado nas figuras 5(a) e 5(b).

**Figura 5a:** contaminação por entulhos de construção civil

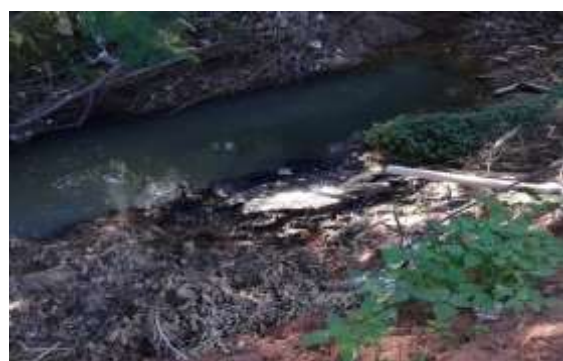
**Figura 5b:** contaminação por esgoto doméstico

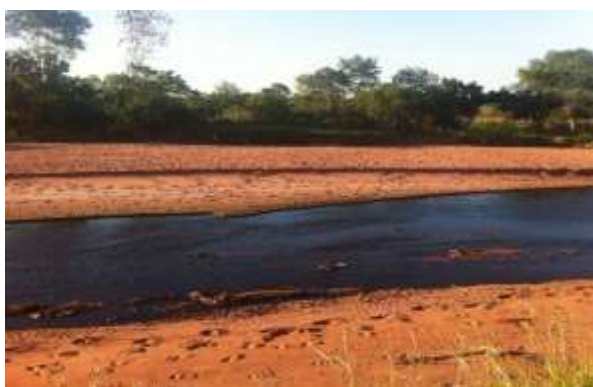
**Figura 6a:** área de pastagem

O ponto 3, situado em uma área de pastagem não sofre diretamente ações antrópicas, porém encontra-se impactado devido a erosão causada pela falta de mata ciliar. Além disso, também constitui pontos de dessedentação de animais, que contribui para o assoreamento do curso do córrego. Demonstrado nas figuras 6(a) e 6(b).
