## ESTUDO SOBRE O CÓRREGO DA ONÇA EM TRÊS LAGOAS-MS E SUA ATUAL SITUAÇÃO

A bacia hidrográfica do Córrego da Onça é o objeto de estudo neste artigo, ela está situada no município de Três Lagoas-MS e possui uma área de aproximadamente 13.246,00 hectares. Em decorrência do crescimento populacional da cidade, o Córrego da Onça precisou ser canalizado em quase todo o perímetro urbano para que a cidade se urbanizasse. Porém, na região em que o Córrego está a céu aberto a degradação ambiental encontra-se em um estado preocupante, devido principalmente a água por causa da sua má qualidade, resultante das ligações clandestinas de esgoto doméstico ligadas com a Estação de Tratamento de Esgoto, o lançamento de águas pluviais e o assoreamento no canal. Ocorrem também problemas decorrentes das mudanças no percurso do canal em épocas de cheia/seca e os processos erosivos presentes no médio curso.

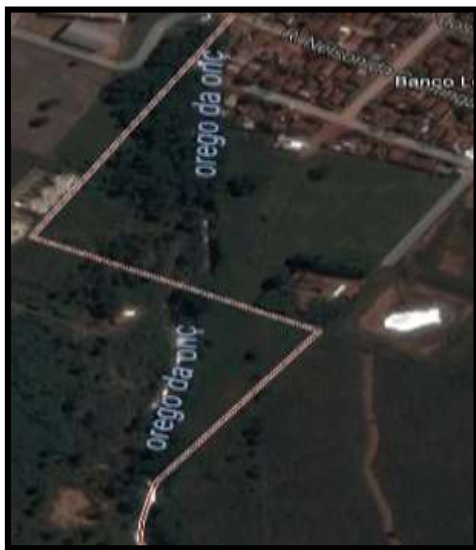
Para que a cidade se urbanizasse, foi preciso a canalização do Córrego da Onça no perímetro urbano da cidade de Três Lagoas, porém, essa urbanização se deu de forma acentuada e descontrolada, intensificando assim problemas ambientais na região, principalmente onde o mesmo se encontra a céu aberto (Figura 3), na Vila Zuque (Figura 4), bairro da cidade em que foi realizada a pesquisa de campo. Ele engloba parte do córrego e apresenta maior reflexo da atividade urbana no meio ambiente.

**Figura 3. Foto aérea do Córrego da Onça em evidência.**

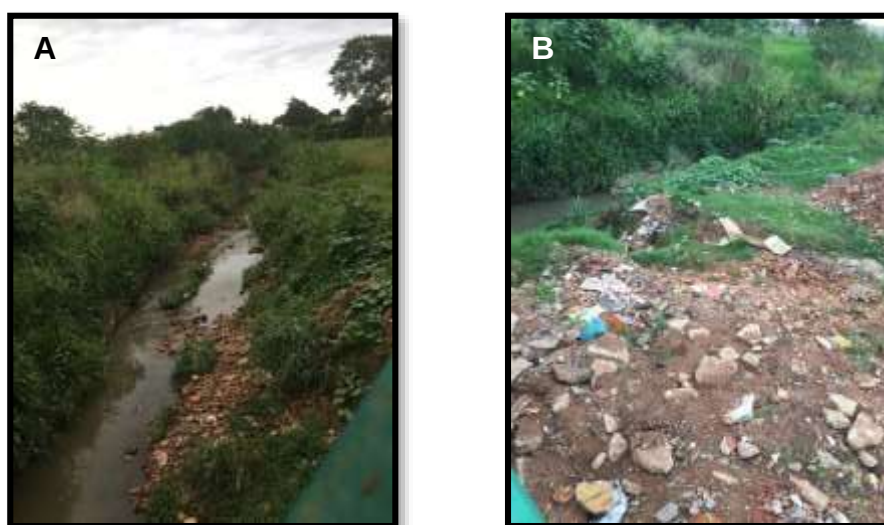
Dentre os problemas conseguimos observar a impermeabilização do solo, que aumenta a velocidade de escoamento da água, causando erosão e assoreamento (Figura 5A); o aumento do fluxo pluvial que o córrego recebe; problemas associados a atividades urbanas, como depósito de lixo e entulhos (Figura 5B); contaminantes de origem industrial e local; falta de mobilização do poder público e da comunidade local para mitigar<sup>3</sup> os agentes causadores da deterioração do córrego.

**FIGURA 5. Situação de descuido em que o Córrego da Onça se encontra. A. Assoreamento e erosão da margem do córrego. B. Lixo e entulhos.**

Uma das alternativas para a solução do problema seria a canalização de todo o Córrego no trecho urbano. Se planejassem essa drenagem respeitando o caminho natural do Córrego e usando o tamanho necessário da galeria dessa drenagem, teria um custo menor e menos problemas com inundações e degradação do local.

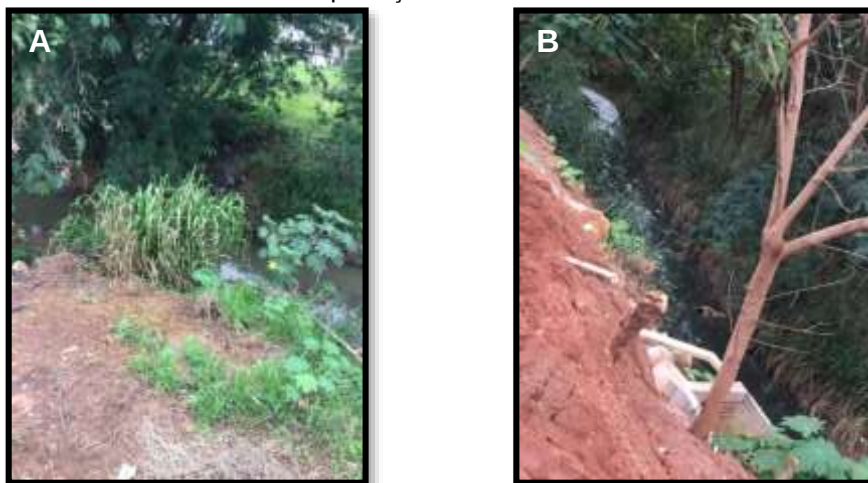
Nota-se que parte da mata ciliar e da Área de Preservação Permanente (APP) estão degradadas (Figura 6A) em consequência da urbanização, pelo lançamento da estação de tratamento de esgoto (ETE) e águas pluviais urbanas que causam assoreamento e erosão da margem do Córrego. O tipo de ETE adotada pela cidade não é 100% eficiente, ela trata a água, mas não purifica, com isso, uma parte poluída é lançada no Córrego. Além disso, a cidade possui ligações clandestinas para o lançamento de água pluviais.

No momento da pesquisa de campo, foi presenciado os próprios moradores jogando lixo às margens do córrego, sendo prejudicial a eles mesmos, pois a parte a céu aberto não possui barreira de proteção (Figura 6A) e nenhuma sinalização indicando os riscos para os moradores conforme mostra a Figura 6B.

**Figura 6. Sinalização ineficiente às margens do Córrego da Onça.**  
A. Ausência de barreira de proteção. B. Ausência de mata ciliar.

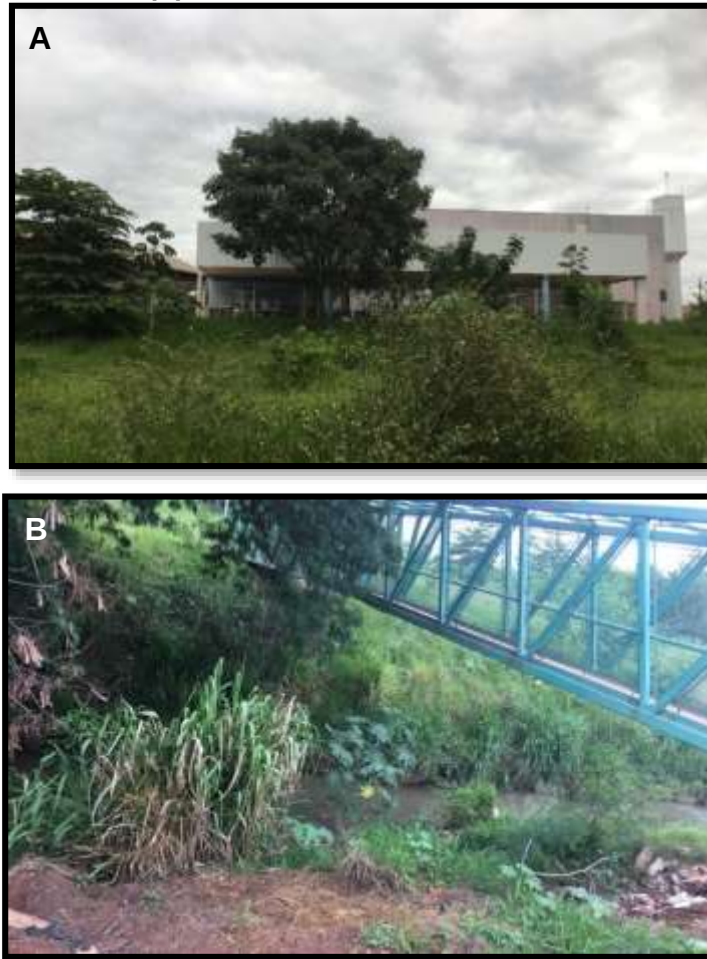
Devido à situação de degradação em que se encontra o córrego, a população que utiliza a escola pode contrair doenças e contaminações. Há alguns anos, a população que frequentava a escola era obrigada a atravessar o córrego entrando em contato com a água contaminada. Para solucionar o problema, a prefeitura da cidade construiu uma passarela que atualmente está em estado de má conservação, conforme ilustrado na Figura 7B.

**FIGURA 7. Escola municipal (A) do bairro e passarela de acesso (B).**

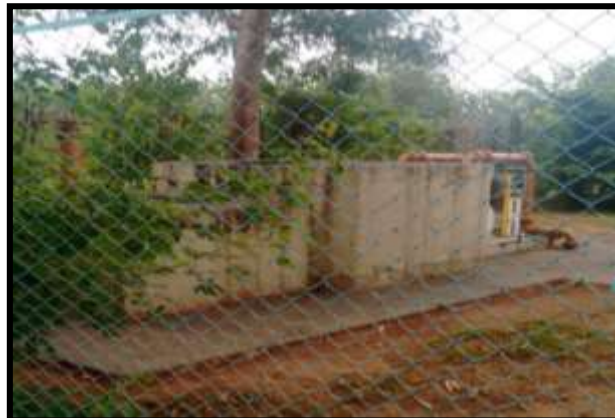
O tipo de ETE adotada pela SANESUL não é 100% eficiente, o que significa que a água tratada não é potável e é lançada diretamente no córrego. Além disso, a cidade possui diversas ligações clandestinas de esgoto para o lançamento direto de

**Figura 8. Estação de tratamento da empresa SANESUL.**

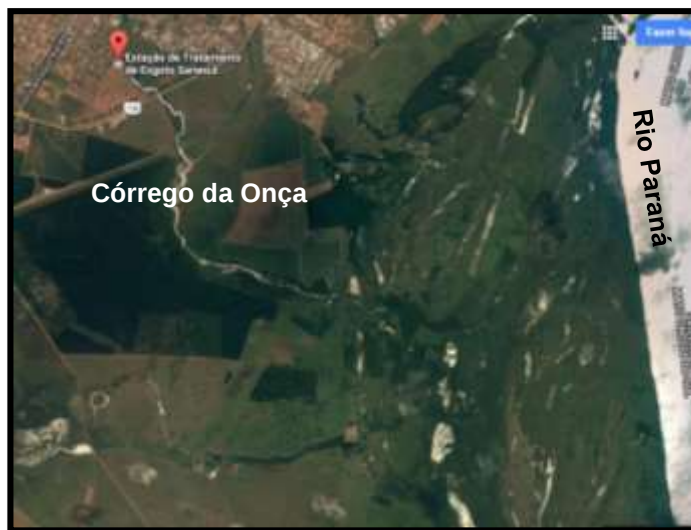
água contaminada no córrego. Após o tratamento de água, o Córrego da Onça passa sob a rodovia BR-158 e segue através de mata ciliar até desaguar no Rio Paraná, conforme ilustrado na Figura 9.

**Figura 9. Foto aérea da empresa de saneamento básico abrangendo o Córrego da Onça e Rio Paraná.**
