ACESSIBILIDADE NO AMBIENTE RESIDENCIAL: Um Estudo de Caso em um Conjunto Habitacional para População de Média e Baixa Renda em Três Lagoas-MS

A pesquisa aqui relatada se desenvolveu a partir da realização de um estudo de caso em uma residência de um conjunto habitacional vertical para população de média e baixa renda, no município de Três Lagoas. Com o intuito de avaliar as condições de acessibilidade nesse ambiente residencial, foram realizadas visitas exploratórias, aplicação do “Método do Passeio Acompanhado” a partir de uma vivência e caracterização da área.

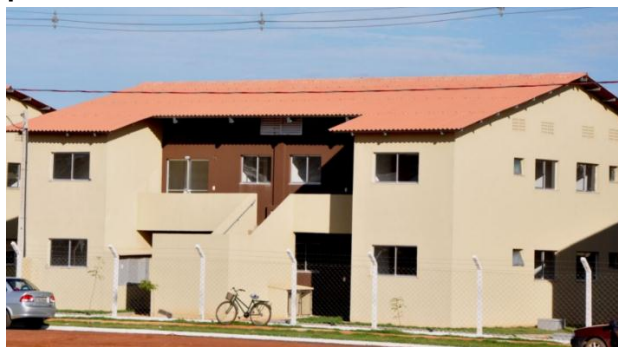
Figura 1. Estrutura dos apartamentos presentes no referido condomínio.

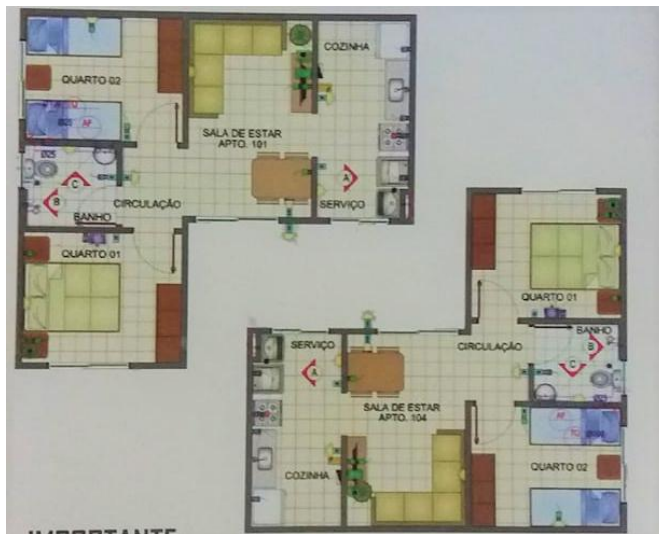
O sistema construtivo aplicado nas unidades do condomínio foi o de paredes de concreto, sistema que restringe a possibilidade de alteração dos ambientes por parte dos moradores; ou seja, há restrições ao reformar, mudar ou ampliar espaços internos em virtude de comprometer a estrutura do próprio apartamento ou da unidade vizinha. Não há projetos por parte da construtora que considerem modificações internas, que priorizem a acessibilidade ou outra situação, ficando o morador responsável em contratar um engenheiro ou arquiteto para realizar o projeto e se responsabilizar por possíveis danos na estrutura do conjunto. Esses projetos são submetidos à análise da comissão de obras do município, composta por prefeitura municipal, engenheiros e arquitetos da prefeitura ou particular. A maioria dos moradores não faz essas alterações, pois as mesmas não têm condições de pagar um engenheiro ou arquitetos para essas alterações.

Figura 2. Planta baixa dos apartamentos.
