## **ADEQUAÇÃO DE CONFORMIDADES: Instalações e Serviços Elétricos Estabelecidos pela NR-10 Item 10.2.4**

### **RESUMO**

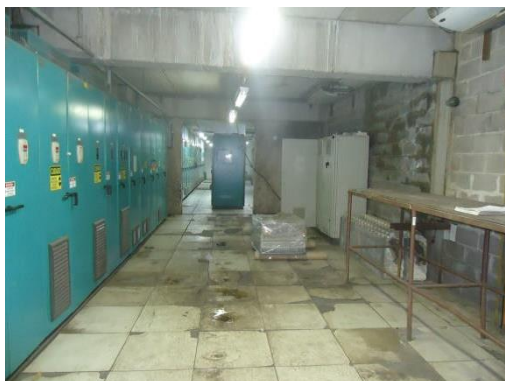
A inspeção foi realizada na sala de comando que contém 70 painéis interligados (Figura 1), sendo responsáveis por acionar motores da máquina de papel.

**Figura 1.** Sala de painéis em sua condição atual usada para inspeção e adequação (2018).
