FALHAS EM MOTORES DE INDUÇÃO TRIFÁSICO: Estudo de Caso

Este estudo tem como finalidade descrever os tipos de motores elétricos de indução com ênfase no motor de indução trifásico (MIT). O objetivo é apresentar as características físicas, construtivas e elétricas e analisar as principais causas de falhas ocorridas de forma prematura ou por vida útil do componente aplicado aos motores MIT. Com base em um registro de ocorrências de aproximadamente três anos em uma fábrica de Celulose que possui um parque instalado de 2761 motores, foi possível identificar os principais componentes destes equipamentos que apresentaram falhas. Além disso, com o auxílio das orientações dos fabricantes quanto a cada uma das falhas ocorridas, dos principais dispositivos aplicados para proteção e monitoramento on-line e das técnicas preventivas e preditivas foi possível reduzir ou até mesmo eliminar as paradas do processo. Portanto, a vantagem para um processo industrial é sempre uma maior disponibilidade dos equipamentos para o processo produtivo, associado a uma redução dos custos.

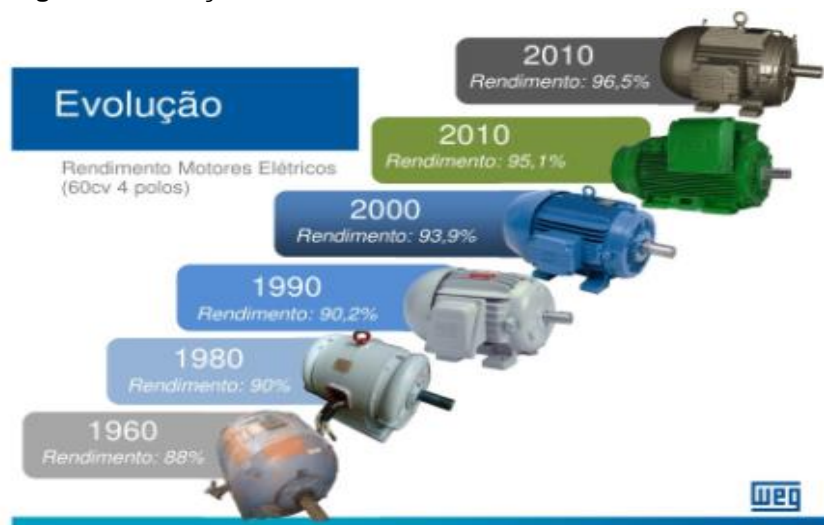
Figura 2. Evolução dos MITs.

A evolução dos motores elétricos de indução em CA quanto à economia de energia pode ser constatada conforme a Figura 2.

Atualmente, devido às exigências de conservação ambiental, os principais fabricantes oferecem motores com maior eficiência energética, térmica, com menos ruídos e vibrações. Além disso, fabricam motores com facilidade de manutenção para serem aplicados em processos que exigem velocidades variáveis com flexibilidade e modularidade (WEG, 2017, p.2).

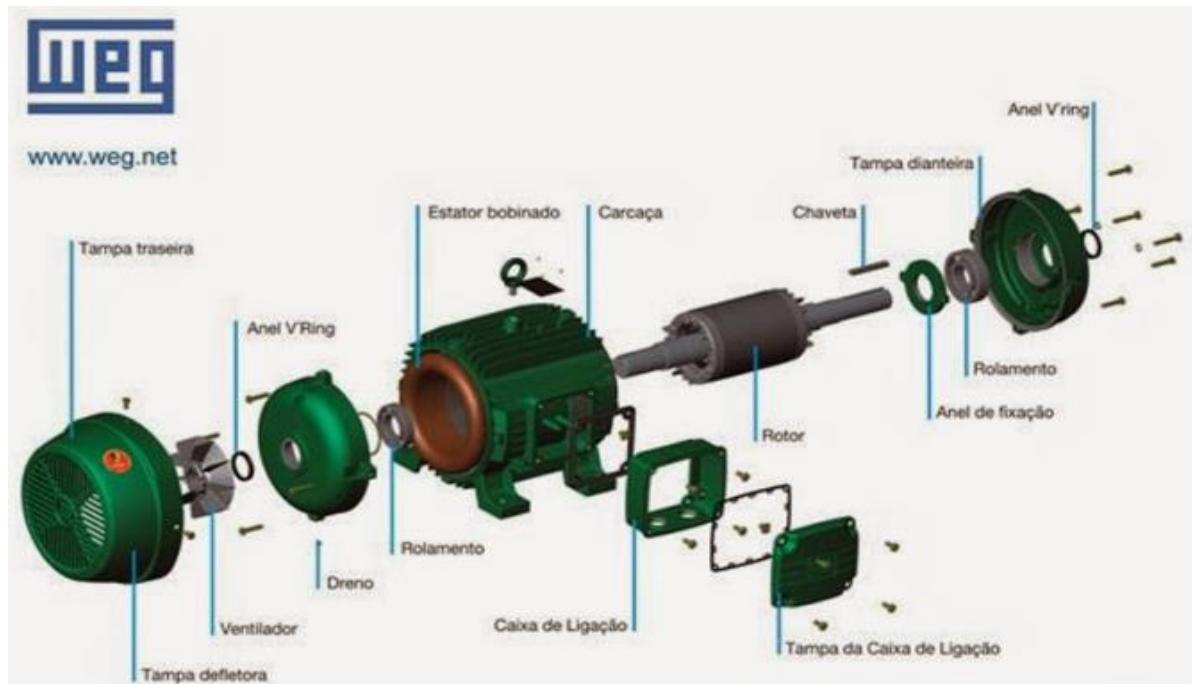
Figura 3. Componentes de um motor MIT.

Todos os fabricantes de motores no Brasil devem seguir as normas da ABNT para que as dimensões dos motores sejam as mesmas para cada faixa de potência (ABNT NBR-15623, 2018), sendo que estes possuem diversos componentes internos como ilustrados na Figura 3.

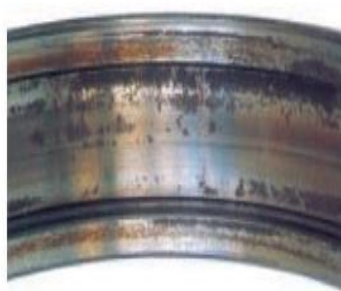
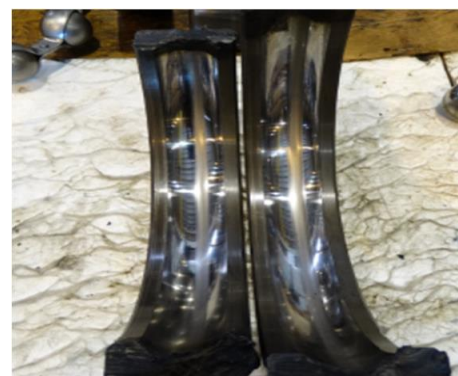
Figura 6. Falhas em rolamentos.

Os rolamentos utilizados nos motores dependem da aplicação do equipamento no processo e podem ser do tipo esferas ou rolos sendo que a falha apresentada foi devido à vida útil do próprio rolamento ou de forma prematura conforme Figura 6.

A vida média dos rolamentos aplicados nos motores foi aproximadamente de 50.000 horas, sendo que nenhum dos motores apresentou esse número de horas trabalhadas.

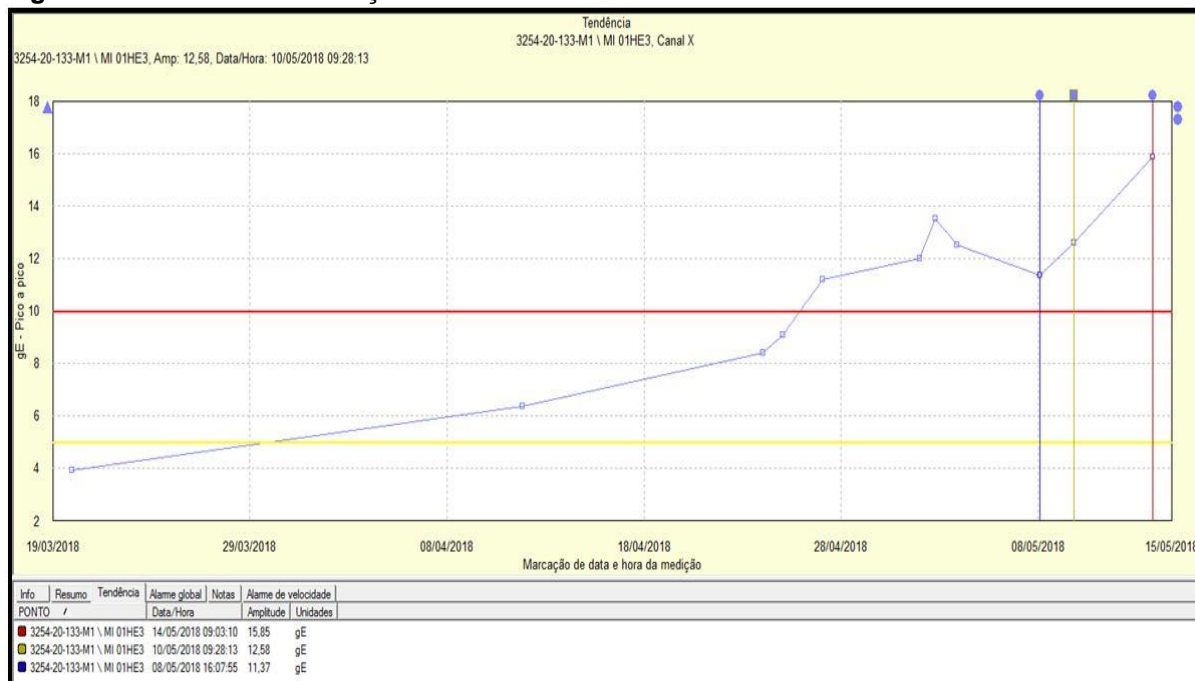
Figura 8. Tendência de vibração de um motor.

O monitoramento do motor que em determinado período apresentou vibração gerada por falha nos rolamentos acima do limite aceitável, então solicitou a substituição do motor. A imagem evidencia o registro periódico dos níveis classificados como: normal (abaixo da linha amarela), alerta (entre as linhas amarela e vermelha) e crítico (acima da linha vermelha), conforme demonstrado na Figura 8.

Os reparos internos correspondem a 56% do total de motores reparados, sendo a substituição dos rolamentos/mancais dianteiros ou traseiros que

apresentaram falhas. As falhas em rolamentos foram identificadas por técnica preditiva de monitoramento de vibração ou após a parada por falha do equipamento.

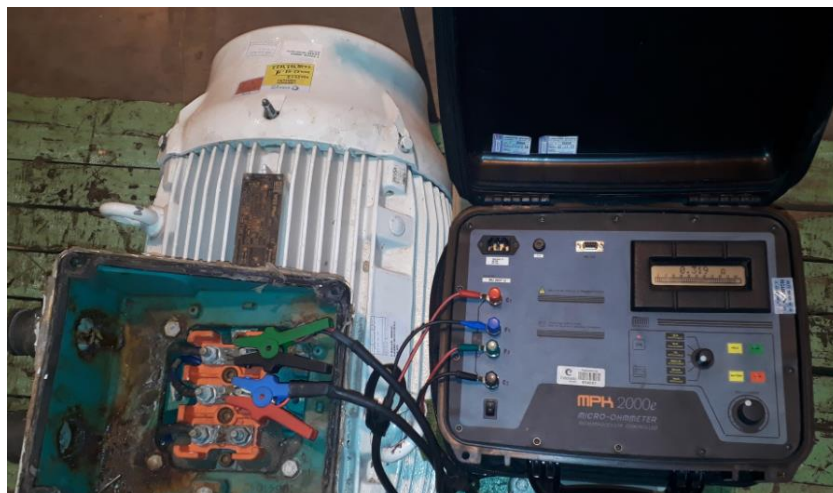
Figura 9. Teste de resistência entre fases.

Através da medição de resistência entre as fases utilizou um micro-ohmímetro onde foi possível verificar os valores de resistência a avaliar a condição do motor. Na Figura 9, o teste do motor aplicou uma corrente de 10 mA.

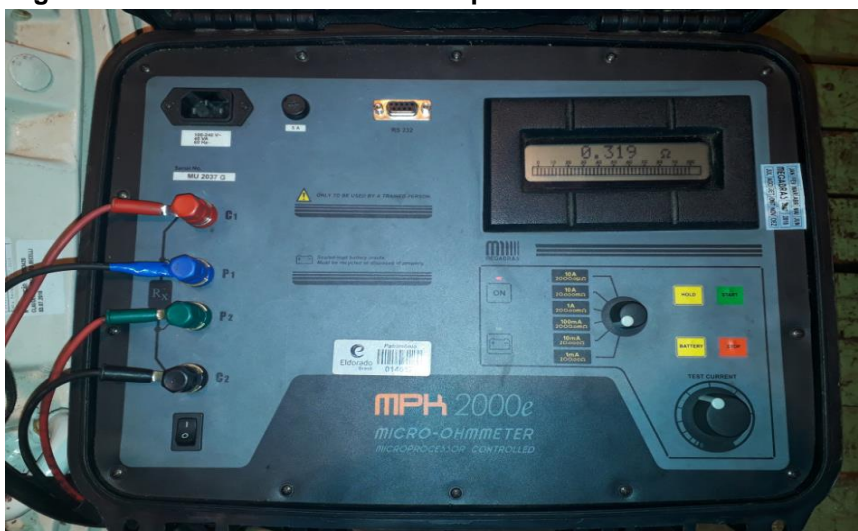
Figura 10. Resistência entre fases equilibrada.

Durante o teste de resistência entre fases foi confirmada que a resistência do equipamento analisado foi de 0,319 ohms e equilibrada entre as 03 fases conforme Figura 10.

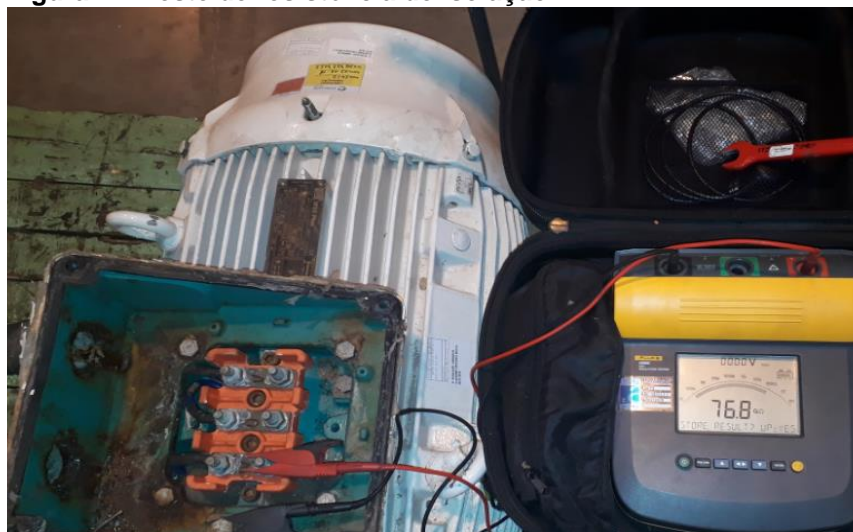
Figura 11. Teste de resistência de isolação.

Para a medição de resistência de isolação entre fase e terra foi utilizado um megômetro, verificando os valores de resistência de isolação do motor. Os testes de isolação medindo o índice de absorção (IA) duraram 1 minuto e o índice de polarização (IP) durou 10 minutos. Na Figura 11, o teste do motor foi aplicado uma tensão de 1000 V.

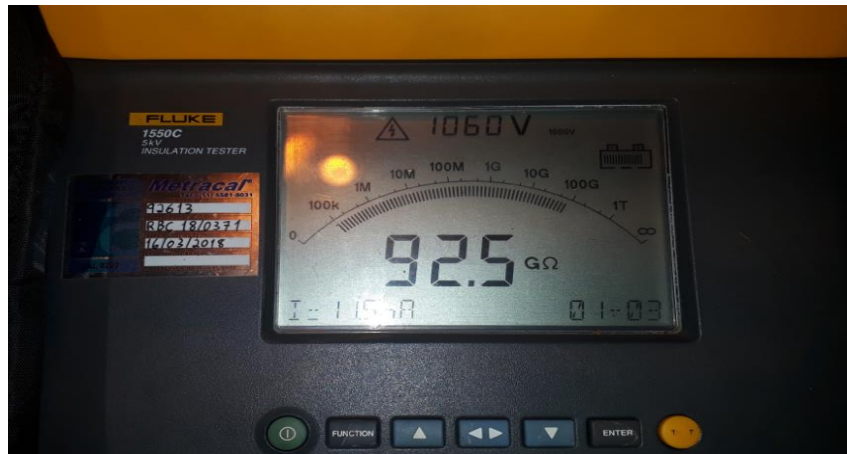
Figura 12. Resistência de isolamento por 1 minuto.

Durante o teste de resistência de isolamento entre fase e terra por um período de 1 minuto foi confirmada que a resistência do equipamento analisado foi de 92,5Gohms conforme a Figura 12.
