ACESSIBILIDADE: Estudo de acessibilidade na rodoviária de Três Lagoas/MS

Bruna Shinzato Tamashiro¹; Leticia Pistori Bortoleti¹; Rodrigo Guimarães Pinho^{2,5}; Jéssica Rodrigues Alves^{3,5}; Lennon Gomes^{4,5}

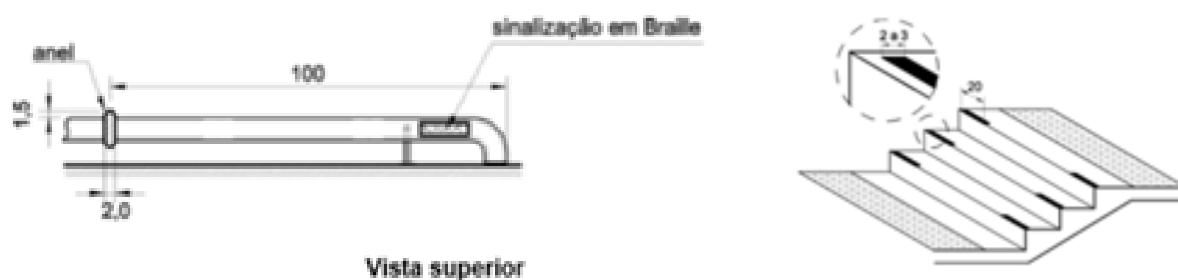
Conforme a NBR 9050 (2015), todo degrau ou escada deve ter sinalização visual na borda do piso, em cor contrastante com a do acabamento, medindo entre 0,02-0,03 m de largura. Essa sinalização pode estar restrita à projeção dos corrimãos laterais, com no mínimo 0,20 m de extensão (Figura 1).

Figura 1. Sinalização de escada pública, conforme NBR 9050 (2015). A. Sinalização tátil no corrimão. B. Sinalização tátil dos pisos.

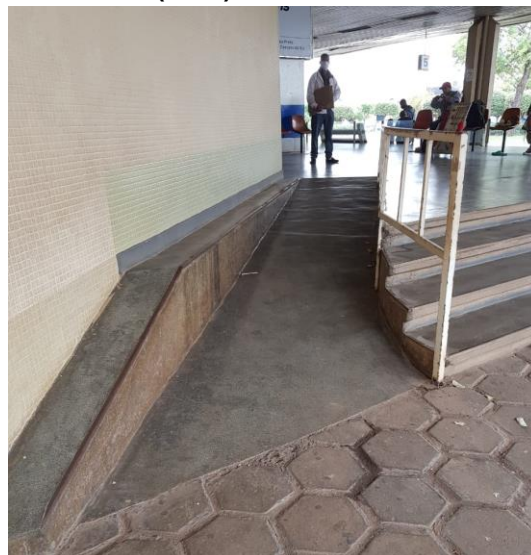
Constatou-se que na rodoviária existe somente uma rampa para o acesso ao piso elevado, ligando a área de ponto de taxi aos guichês de compra de passagem, área de espera e banheiros, e que está fora dos padrões exigidos pela NBR 9050 (2015). A rampa não possui corrimão nem guarda-corpo e também não possui sinalização tátil de alerta no início e final da rampa (Figura 3).

Figura 3. Rampa em desconformidade com a NBR 9050 (2015).

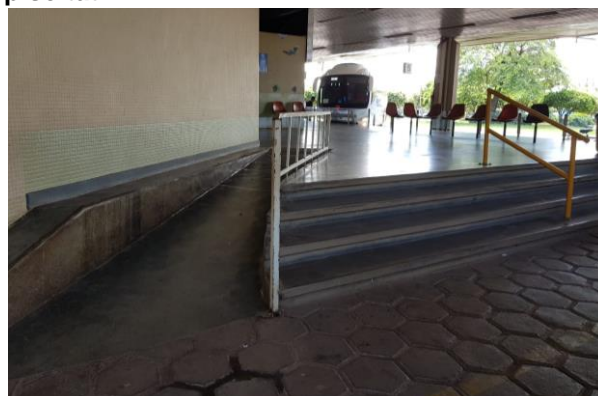
Figura 4. Escada de acesso à área do taxi sem piso tátil.

Nos registros das escadas que dão acesso aos pontos principais do terminal

rodoviário de Três Lagoas/MS foi constatado que também possuem divergências com a normativa NBR 9050 (2015) (Figura 4).

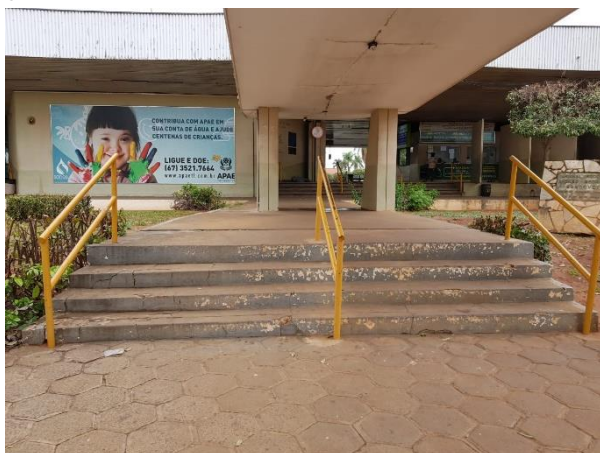
A Figura 5 mostra que a escada principal, que dá acesso ao terminal, possui corrimão, mas nota-se a ausência da sinalização tátil nos corrimãos e nos pisos, e também poderia ter a presença de rampa que auxiliaria a locomoção até o piso superior de forma mais acessível.

Figura 5. Escada principal sem sinalização tátil.

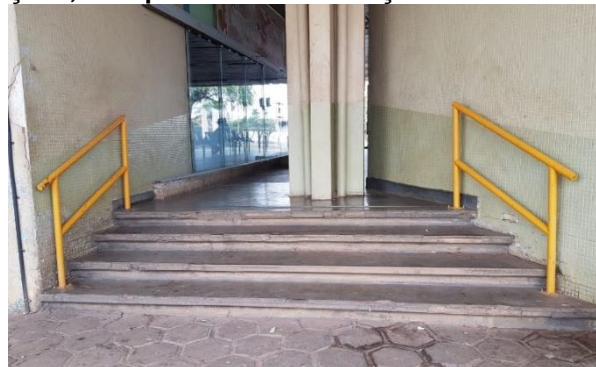
Na Figura 6, observa-se que a

escada que dá acesso à lanchonete do terminal não apresenta sinalização tátil no piso e nem em seus degraus ou no corrimão, além disso, há um pilar obstruindo a área de passagem.

Figura 6. Acesso a lanchonete com obstruções, sem piso tátil e sinalização tátil.

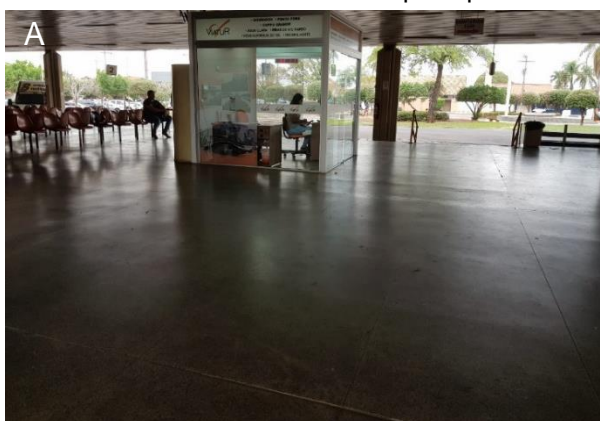
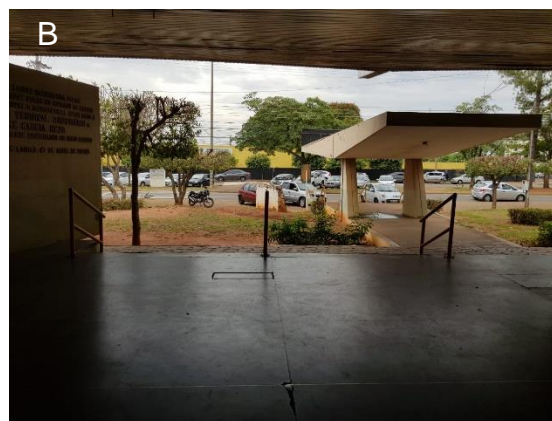
A Figura 7 mostra que o terminal rodoviário não tem piso tátil no espaço principal de circulação, o que interliga a área de espera com os guichês das empresas. Fato que dificulta o fluxo de usuários com deficiência visual.

Figura 7. Terminal rodoviário não apresenta piso tátil. A. Área de espera e de circulação de pessoas. B. Área de entrada e saída principal.

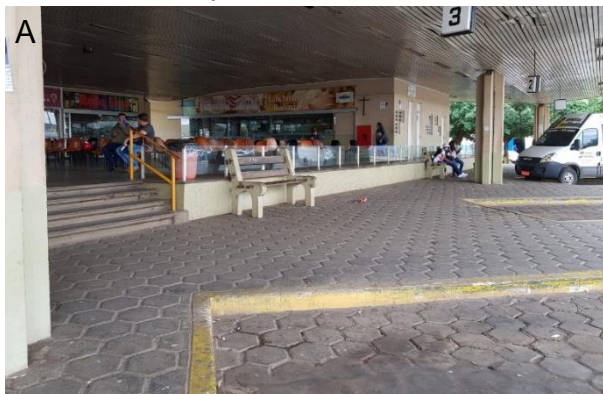
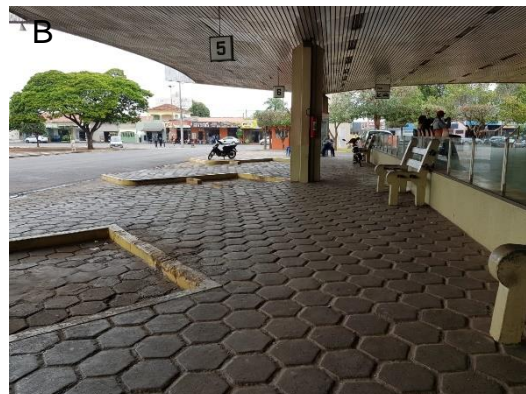
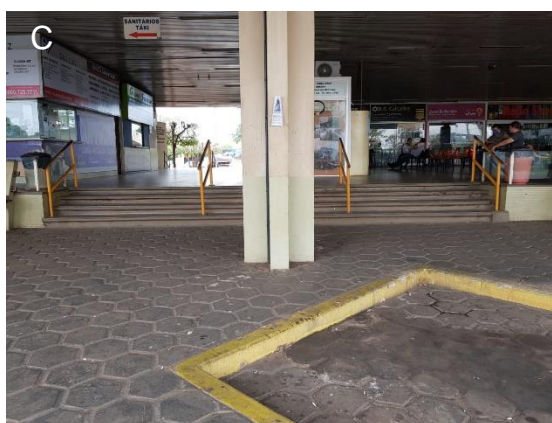
A área de embarque e desembarque (Figura 8) é o local de maior fluxo de pessoas, uma vez que interliga ônibus-saída e guichês-área de espera-ônibus. Evidencia-se nesse espaço a não

existência de sinalização (tátil ou visual) e de rampa(s), fatos que dificultam a locomoção autônoma de pessoas com mobilidades reduzidas.

Figura 8. Espaço da área de embarque e desembarque e seu entorno. A. Vista de um lado da área de embarque e desembarque. B. Vista do outro lado da área de embarque e desembarque. C. Acesso à área de embarque. C.
