## ACESSIBILIDADE NA ESCOLA: Instituições de ensino público

Esse artigo tem como objetivo analisar as condições de acessibilidade para pessoas com deficiência em uma escola pública de Três Lagoas-MS, bem como entender sobre a importância e obrigação de implantarem corretamente um projeto de inclusão.

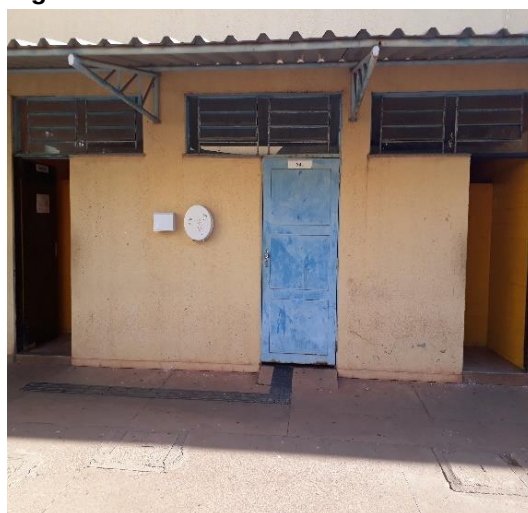
Figura 3. Entrada banheiro social.

O banheiro para deficientes, localizado entre os banheiros de alunos do sexo feminino e masculino, apresenta alguns pedaços desgastados de piso tátil que orientam o caminho de entrada (Figura 3).

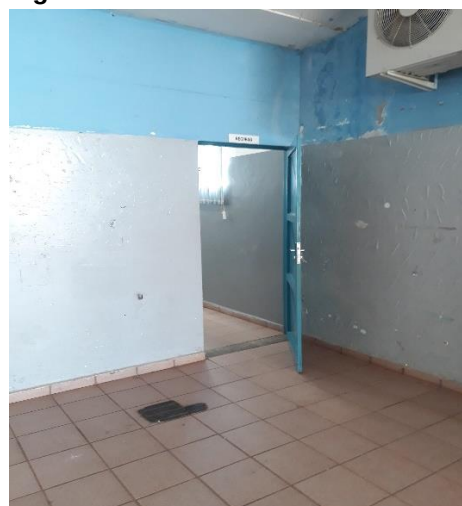
Figura 4. Entrada sala de aula.

Uma sala destinada a atendimentos de alunos especiais, praticamente não apresenta sinalização alguma (Figura 4), assim como o corredor das salas de aulas, não tem nenhuma sinalização ou piso tátil que indica para os alunos que necessitam de informações, a direção ou o que tem nesse corredor (Figura 5).

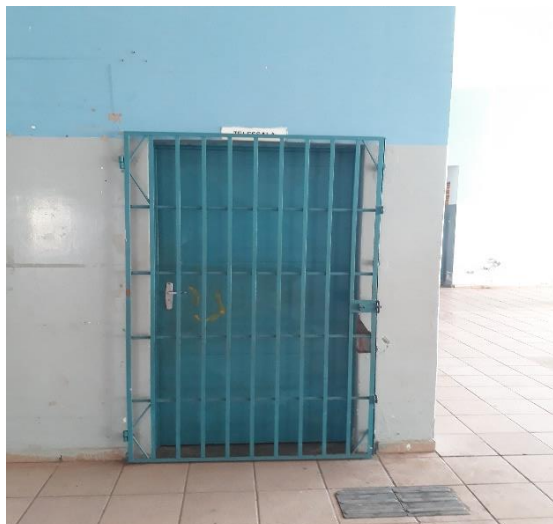
**Figura 6. Sala de vídeo.**

A sala de vídeo, onde são passados para os alunos aulas através de vídeos, não tem corrimão nem sinalização, há apenas dois pedaços de piso tátil (Figura 6).

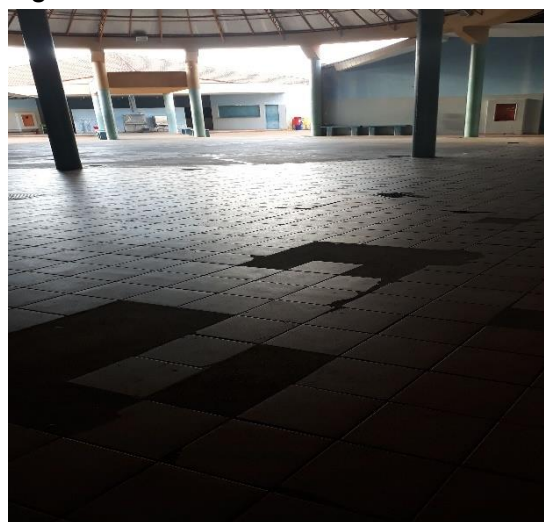
**Figura 7. Pátio da escola.**

O pátio da escola não apresenta qualquer tipo de sinalização nem piso tátil. Além disso, é possível notar áreas sem piso, deixando-o desnivelado e inseguro, com riscos de acidentes para todas as crianças (Figura 7).

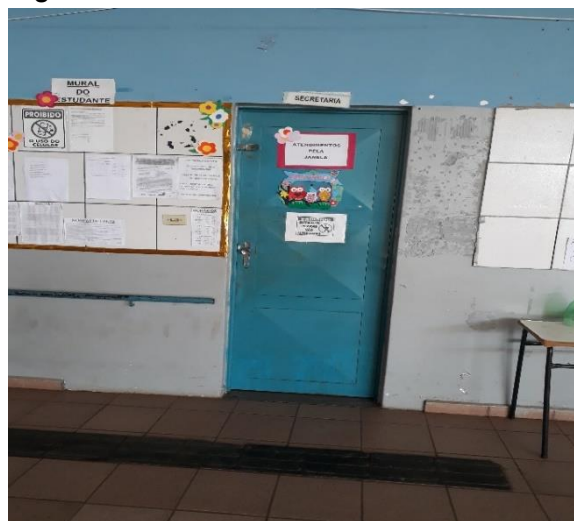
**Figura 8. Corredor com corrimão.**

A Figura 8 mostra o único lugar da escola onde tem corrimão e mais de dois pedaços de piso tátil. Estão localizados logo na entrada. Conforme as informações das fotos e dos relatos, a escola, em relação às normas de sinalização e acessibilidade, não tem preparo algum para receber alunos deficientes.
