A EXIGÊNCIA DA FAIXA PERMEÁVEL NAS CALÇADAS DO BAIRRO CENTRAL DE TRÊS LAGOAS – MS

O objetivo principal deste presente estudo científico é abordar as condições das calçadas do bairro central de Três Lagoas-MS em termos de acessibilidade e áreas permeáveis de acordo com normas e leis vigentes no município.

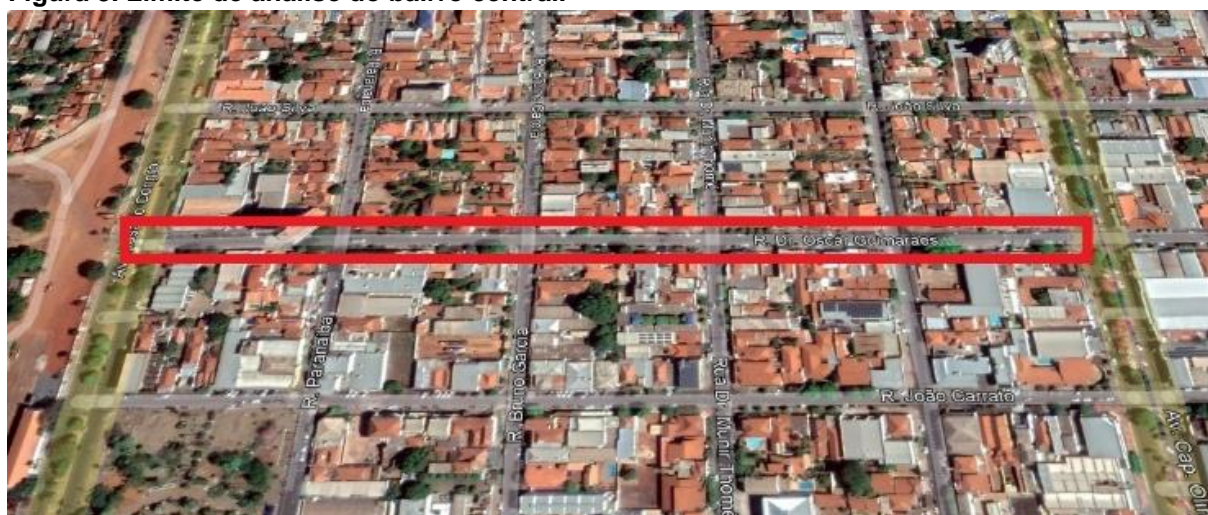
Figura 5. Limite de análise do bairro central.

extensa. Se comparada com as demais ruas do bairro, se torna a rua que mais necessita de regularização em relação a área permeável, sendo a rua Dr. Oscar Guimarães, como mostra a Figura 5.

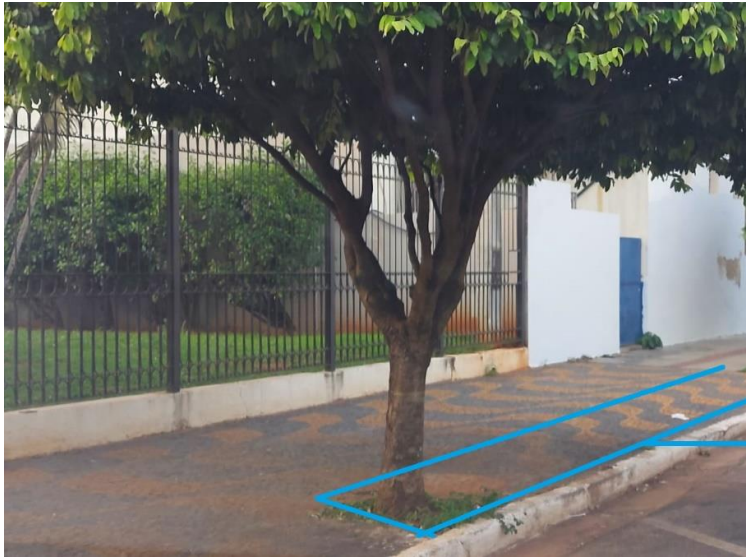
Figura 06. Captura da calçada e correção da área permeável.

Ao observar as imagens apresentadas anteriormente é possível verificar através da análise feita sobre as calçadas da rua Dr. Oscar Guimarães, que essa determinada região se encontra sem a regularização da área permeável nas calçadas e passeios. Algumas com concretagem até rente a árvore, o que pode prejudicar a vegetação, diminuindo seu desempenho no meio artificial, podendo até matá-la.

área permeável a implantar
