# A IMPOSSIBILIDADE DA APLICAÇÃO DA NORMA 9050/2020 NAS CALÇADAS DO BAIRRO SÃO JOÃO NA CIDADE DE TRÊS LAGOAS (MS)

Camila Felipe<sup>1</sup>, Valéria Sabrina Gomes da Silva Ferreira<sup>1</sup>, Marcos Henrique Prudêncio da Silva<sup>2,5</sup>, Rodrigo Guimaraes Pinho<sup>3,5</sup>, Lennon Gomes<sup>4,5\*</sup>

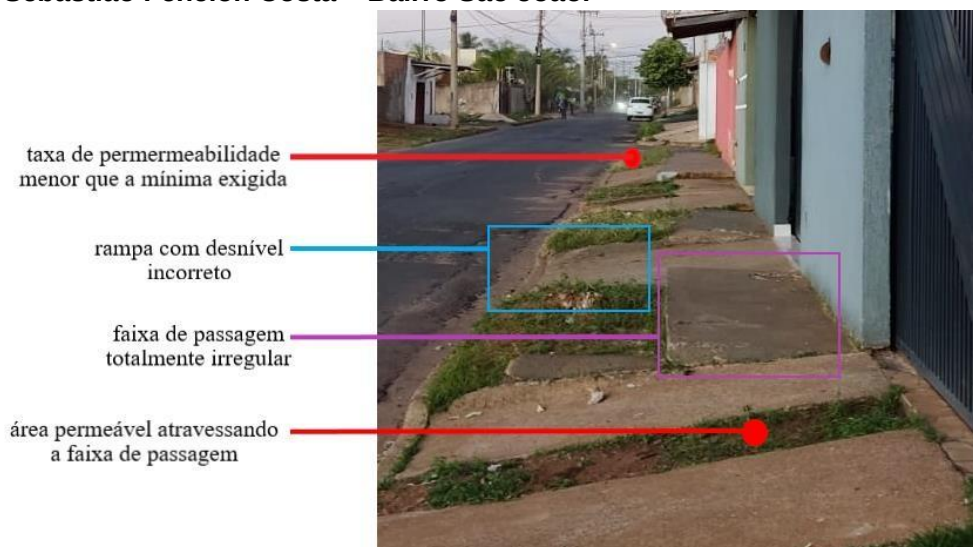
**Figura 9. Registro da calçada e representação de irregularidades na rua Sebastião Fenelon Costa – Bairro São João.**

Como resultado dessas vertentes, se tem as consequências de calçadas, passeios e acessos irregulares, com inclinação incorreta, nivelamento incorreto, rampas em um desnível muito elevado, tornando-se de grande perigo para quem ali frequenta, prejudicando a

Como mostram as imagens das Figuras 8-10 que apontam representativamente as problemáticas que os moradores sofrem, das irregularidades ali presentes, e da falta de acessi-

Uma proposta de solução, seria a prefeitura do município intervir e reestruturar aquela área. Mas para isso será necessário estudos, em junção com os moradores dos locais, pois os proprietários de acordo com as leis e normas, serão responsáveis de refazer e manter as suas calçadas. A prefeitura pode realocar um projeto de mobilidade para aquela área, diminuindo as ruas ainda não asfaltadas fazendo todo o projeto de pavimentação deixando as calçadas regulares e nas que já possuem pavimentação também refazer suas calçadas e colocar sentido único de trânsito intercalado entre as ruas, para uma maior segurança para os pedestres.

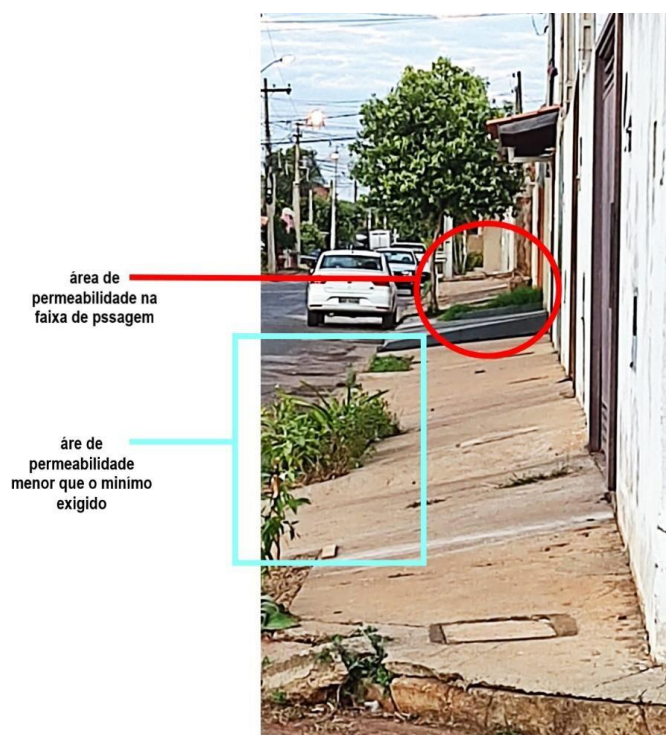
**Figura 10. Registro da calçada e representação de irregularidades na rua Sebastião Fenelon Costa – Bairro São João.**
