ESTUDO SOBRE AS CAUSAS E OS MEIOS DE DETECÇÃO DE FUGA DE CORRENTE POR ROLAMENTOS EM MOTORES DE INDUÇÃO

O objetivo desse artigo é apresentar quais as causas e os meios de detecção de fuga de corrente por rolamentos em motores de indução através de estudo prático.

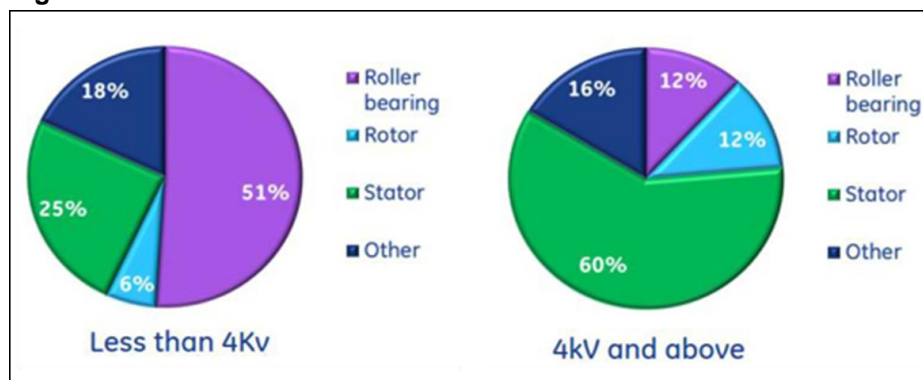
Estudos sobre a confiabilidade de motores revelam que os rolamentos constituem o componente mais afetado pela ocorrência de avarias em motores de indução trifásicos, em destaque para os motores de Tensão < 4 kV, conforme mostrado na Figura 1 (ARAÚJO et al., 2010).

Figura 1. Áreas de falha em motores.

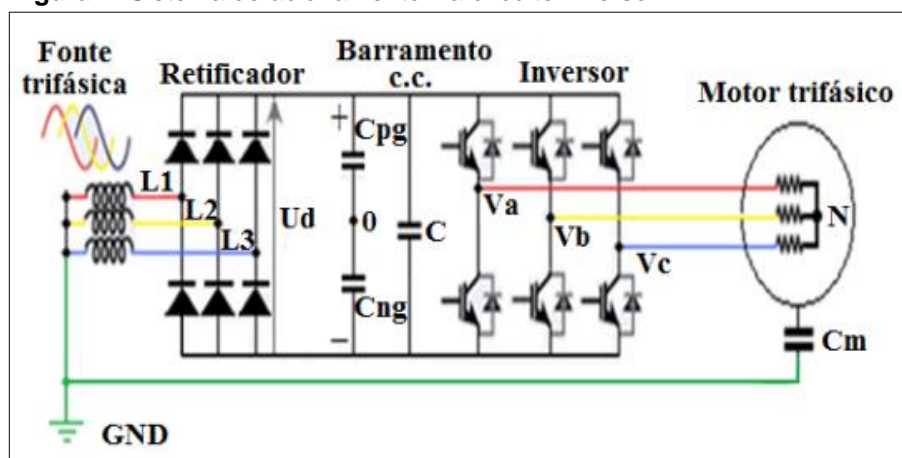
Figura 2. Sistema de acionamento via circuito inversor.

A tensão V_{cm} apresenta-se como uma diferença de potencial estabelecida do enrolamento trifásico do estator para o solo, sendo distribuída pelos acoplamentos capacitivos existentes dentro do motor. Essa tensão é verificada entre o ponto comum do enrolamento trifásico “N” e o ponto aterrado “GND”, como mostra a Figura 2, cuja amplitude atinge valores tão altos quanto o valor da tensão do barramento c.c. e a sua forma de onda apresenta as mesmas variações de chaveamento dos IGBT’s, que constituem a ponte inversora. A tensão V_{cm} pode ser medida com facilidade ao se conectar as pontas de prova do medidor de tensão entre o ponto neutro do enrolamento trifásico e um ponto aterrado qualquer (ALMEIDA, 2011).

Ainda de acordo com Almeida (2011), os valores instantâneos das tensões V_{pg} e V_{ng} são aplicados às barras positiva e negativa pelas chaves S1 e S2, respectivamente. A ponte retificadora é modelada por uma chave ideal,

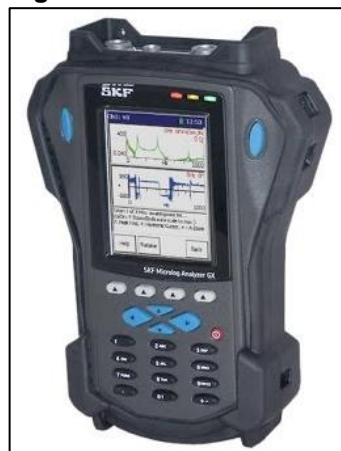
Figura 5. GX75 SKF.

A Figura 5 mostra o modelo de equipamento de análise de vibração GX75 SKF.

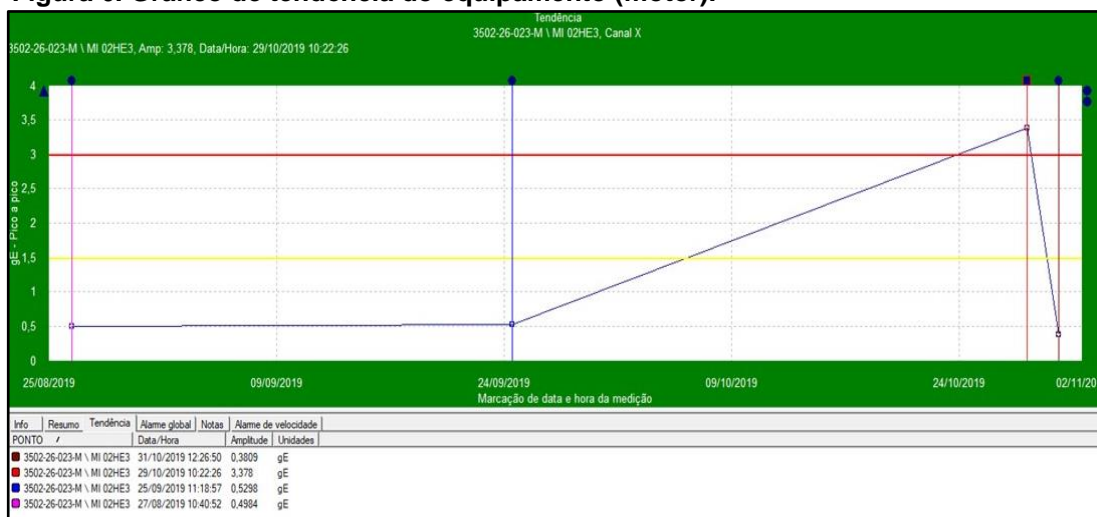
O gráfico de tendência da Figura 6 mostra como um determinado indicador

Figura 6. Gráfico de tendência do equipamento (motor).

Pode-se observar linhas de referências (limites), as quais indicam o estado em que o equipamento (ativo) se encontra, como (i) abaixo da linha amarela (aceitável - indica condição estável do equipamento, operando em seu estado normal); (ii) entre linha amarela - linha vermelha (alerta) - indica condição de alerta do equipamento, deve-se abrir nota para sua manutenção; e acima da linha vermelha (crítico) - indica condição crítica de operação do equipamento, deve-se tirar o quanto antes da linha de operação.

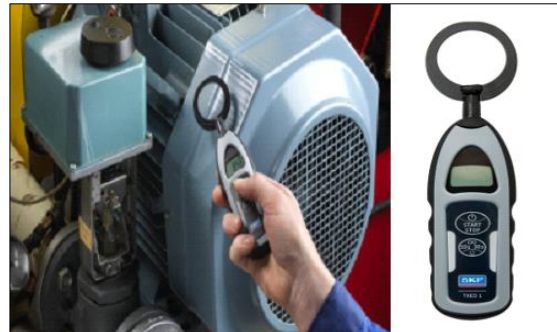
A caneta detector de descarga elétrica (Caneta EDD, Figura 7) foi utilizada como um instrumento portátil de uso simples para detectar descargas elétricas em rolamentos de motores elétricos. Quando incorporada a um programa de manutenção preditiva, a Caneta EDD pode ajudar a detectar rolamentos mais suscetíveis a

falhas e impedir significativamente o tempo de inatividade não planejado da máquina.

Figura 7. Detector SKF TKED 1.

Foi realizada a inspeção *in loco* com a unidade de medição de descargas da SKF nas carcaças dos motores em análise. Na inspeção realizada não foi identificada presença de descargas de modo contínuo, porém foi observado que nos motores da posição 3024 – 21 – 11 – 0 – 30 – 08 e 3024 – 32 – 11 – 0 – 30 – 04 foi realizada adaptação de escova de aterramento. Foi verificado que esses motores apresentam rolamentos normais sem isolamento e não possuem tampa isolada. Foi relatado também que após instalação das escovas no eixo destes motores, houve eliminação dos níveis de descargas. Não foram verificadas descargas elétricas na base de tempo de 10 segundos, 30 segundos e ∞ (indefinida). Conforme as ações tomadas pela equipe de manutenção da fábrica, verifica-se que houve correção da ocorrência de descargas com a instalação de escova de aterramento de eixo em 02 posições.

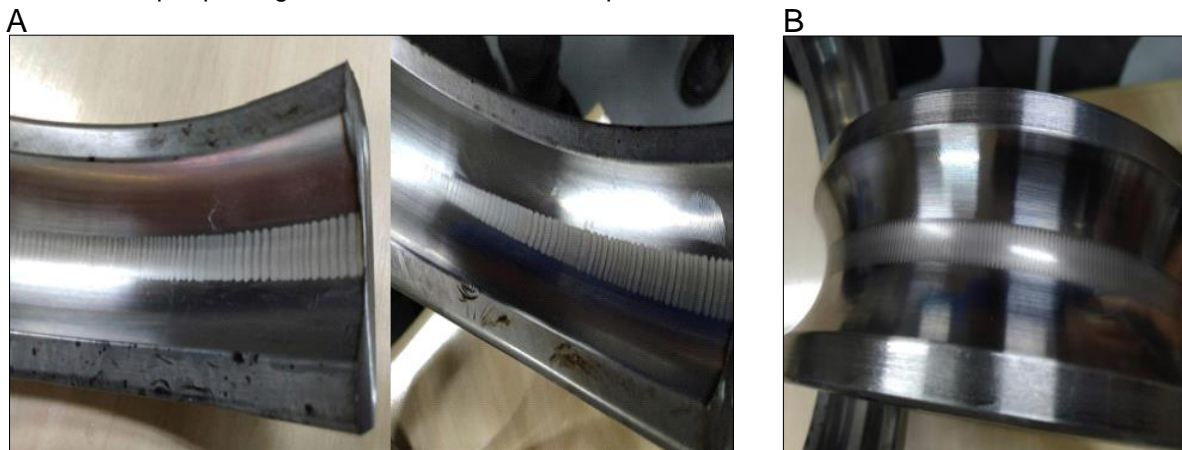
Após o corte dos rolamentos 6316/C3 do motor da posição 3024-21-11-0-30-08, verificou-se impressão visual característica de falha por passagem de corrente na pista externa (Figura 8A) e na pista interna (Figura 8B) do rolamento.

Figura 8. Impressão visual característica de falha por passagem de corrente. (A) Marca característica de falha por passagem de corrente elétrica na pista externa do rolamento. (B) Marca característica de falha por passagem de corrente elétrica na pista interna do rolamento.

Baseando-se na análise dos dados obtidos até o momento, e com o parecer técnico da empresa ABB, as seguintes conclusões e comentários puderam ser elaborados. (i) Temos a ocorrência de descargas elétricas com valores suficientes para causar falhas prematuras nos rolamentos. (ii) A posterior desmontagem dos motores das posições 3024 – 21 – 11 – 0 – 30 – 08 e 3024 – 32 – 11 – 0 – 30 – 04 comprovou tal hipótese, mostrando que o rolamento de fato apresentava sinais característicos de falha por passagem corrente elétrica. (iii) O monitoramento e análise de vibração realizado pela SKF evidencia maior ocorrência de defeito de pista externa BPFO. A detecção deste tipo de defeito na pista dos rolamentos poder ter como a origem descargas de origem elétrica nas pistas dos rolamentos. (iv) A montagem de uma escova de aterramento no eixo apresenta-se como uma boa solução para evitar a danificação dos rolamentos, ressaltando

que nessa condição, é necessário, a utilização de rolamentos isolados em um dos lados do motor. Isto eliminaria a circulação de corrente pelos rolamentos de maneira mais eficaz. (v) Para melhor análise do modo de falha crescente é necessário, na oportunidade de troca dos rolamentos
