ENSAIOS DE RESISTÊNCIA DE ISOLAÇÃO EM GERADORES SÍNCRONOS: Relato de caso

Em uma usina hidrelétrica de

grande porte localizada no Mato Grosso do Sul houve uma manutenção corretiva, no qual, executou-se o acompanhamento da resistência de isolamento de seus geradores enquanto estavam em manutenção.

Após a parada da unidade geradora devido um curto-circuito na fase A

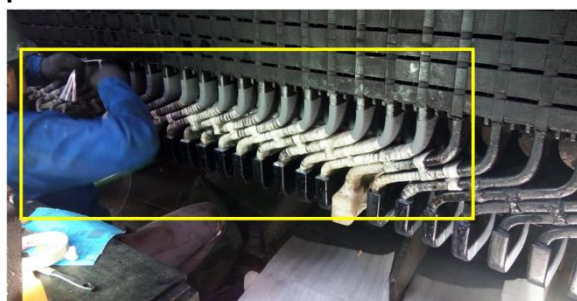
Figura 3. Processo de isolamento (em destaque) elétrico das bobinas do estator no lado acoplado.

Após a brasagem, iniciou-se o processo de isolamento elétrico do estator para garantir a classificação de classe térmica F de fábrica (Figura 3).

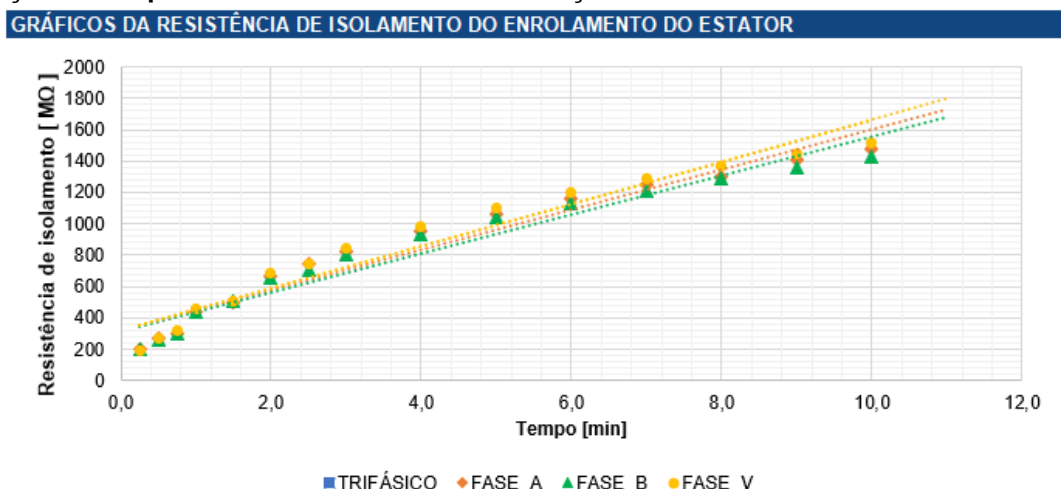
Gráfico 3. Valores da resistência de isolamento em mega ohms das três fases em relação ao tempo em minutos antes da manutenção.

Após um período com as resistências de aquecimento e refletores ligados foram executados ensaios de resistência de isolamento. Com os valores satisfatórios, foram executados outros ensaios para garantir que a manutenção

corretiva foi efetiva e que o equipamento pode ser montado e voltar a geração de energia elétrica. Os valores obtidos estão mostrados na Tabela 3 e plotados no Gráfico 3, para melhor visualização.

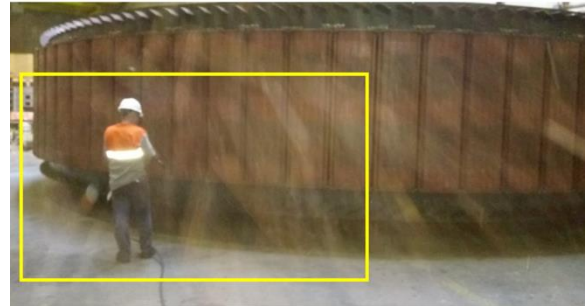
Figura 5. Limpeza com ar comprimido no rotor (em destaque).

Conforme Tabela 4, os valores de índice de polarização estão no limite considerados como satisfatórios, além dos valores obtidos serem muito baixos, dessa forma se fez necessários executar as manutenções corretivas conforme mencionadas anteriormente. A Figura 5 mostra a limpeza no rotor.

tende a diminuir, dessa forma os cuidados foram os mesmo com o rotor: executar limpeza com ar comprimido para retirada de pó, limpeza com solvente isolante e aquecimento com refletores com lâmpadas de vapor de sódio ou mercúrio com o intuito de aquecer os polos do rotor e expulsar a umidade. Os valores obtidos estão mostrados na Tabela 4.

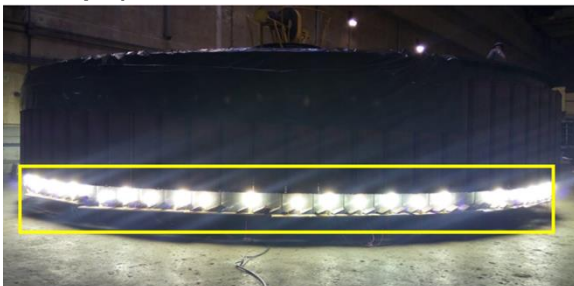
Figura 6. Lâmpadas acesas sob o rotor (em destaque).

Constatou-se que os valores de resistência de isolamento melhoraram, entretanto, ainda foi possível, que estes valores se elevem, dessa forma, assim como no estator, se fez necessário colocar sob o rotor em toda sua circunferência lâmpadas de vapor de mercúrio ou de sódio para aquecer os polos e expulsar a umidade melhorando assim a resistência de isolamento dele (Figura 6).
