## **ANÁLISE DA QUALIDADE AMBIENTAL DO CÓRREGO PEREIRA JORDÃO NO MUNICÍPIO DE ANDRADINA/SP, APÓS O LANÇAMENTO DE EFLUENTES DA ETE PEREIRA JORDÃO**

**Ivan Paschoaletto Kojima**

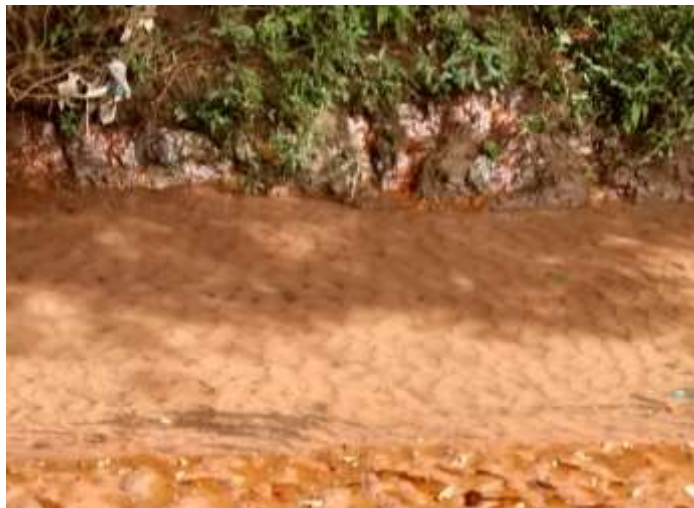
**Figura 2:** Foto do córrego Pereira Jordão.

Por todo o prolongamento percorrido até o local de lançamento, a água apresenta um aspecto límpido e translúcido, com presença de algumas espécies de peixes e até pontos de afloramentos d'água por sua extensão (Figura 2).

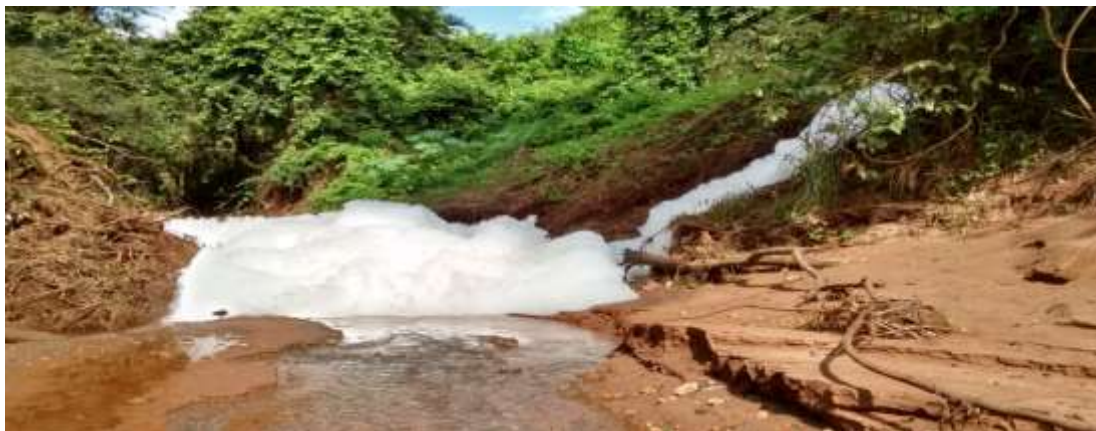
**Figura 3:** Ponto de lançamento do efluente.

Numa primeira impressão obtida através de uma visita *in loco* foi constatado uma grande quantidade de espuma no ponto de lançamento do efluente. Geralmente a geração desta espuma em estações de tratamento esta ligada a ineficiência no tratamento do esgoto (Figura 3).

Uma das varias possibilidades para a geração desta espuma é a sobrecarga no sistema de tratamento, uma vez que fora projetado para tratar um determinado valor e, hoje pode estar recebendo um volume de esgoto muito acima da capacidade a qual foi projetada. Por ser um sistema de tratamento que recebe predominantemente esgoto doméstico existe uma grande carga de detergente e demais nutrientes ligados a ele, e com a baixa eficiência de tratamento a geração de espuma é inevitável.

Para sanar estas questões ambientais, algumas medidas devem ser tomadas, tais como, melhorar a eficiência do sistema de tratamento fazendo uma manutenção preventiva nas lagoas e em todo o sistema, plano de recuperação das margens do córrego e reflorestamento da mata ciliar em alguns pontos, controle de acesso de pessoas e animais de grande porte na ETE e próximo à zona de mistura, e a fiscalização periódica dos órgãos ambientais competentes.

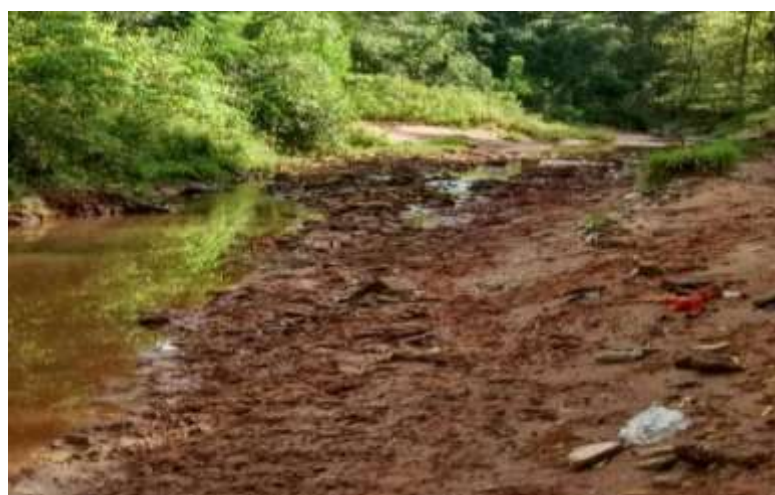
**Figura 4:** Resíduos as margens do córrego

Ainda nesta mesma ida ao local do estudo foi possível observar que nas margens do córrego existem vários resíduos de construção civil, mesmo sendo uma região afastada da área urbana e vários resíduos sólidos, tais como, garrafas PETs (Polietileno Tereftalato), sacolas plásticas e caixas de papelão, por exemplo. Em alguns locais observamos sinais de desmoronamento nos barrancos, apesar da existência de mata ciliar de galeria bem conservada (Figura 4).
